مطالعه میدانی بهبود روشنایی اطراف حرم مطهر امام رضا (ع)

شرکت مهندسی مشاور روشنایی

چکیده

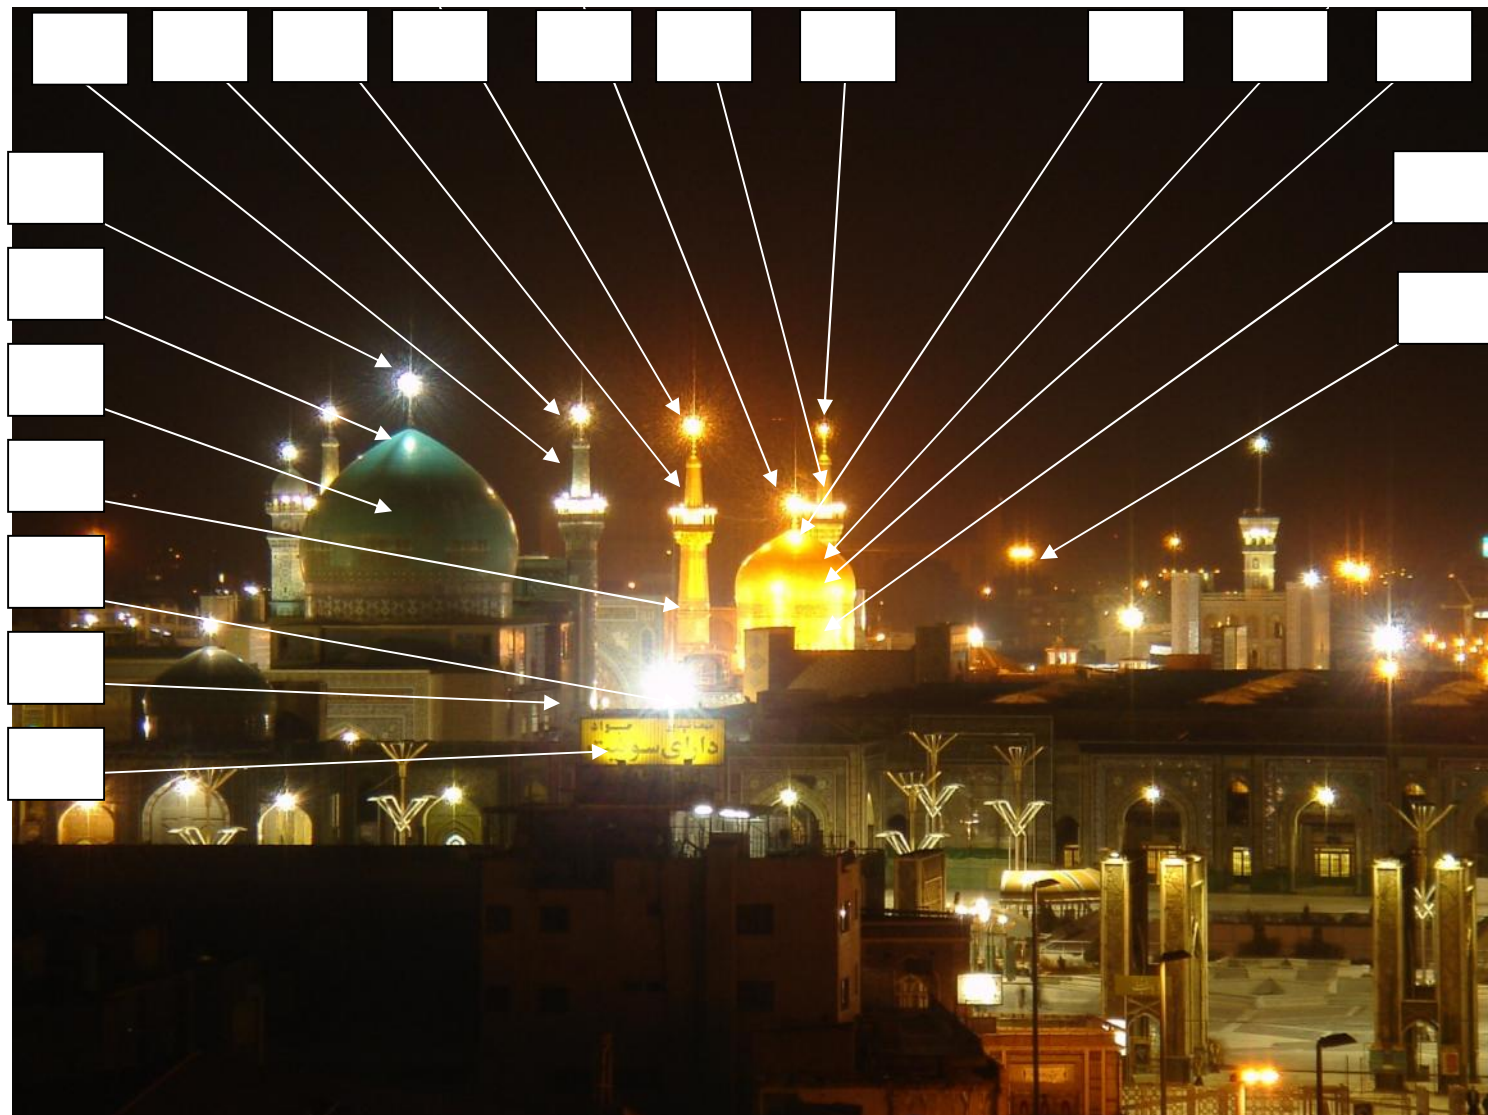
تصویر ۴ - مقادیر اندازه گیری شده

مقدار اندازه گیری شده Cd/m ²	هـ
۳۱	
۲,۲	
۳۰۰۰	
۱۹,۶	
۱,۰۴	
۱۰,۴	
۲۴۰	
۲۰۶	
۱۴۰	
۶	
۳۴۱	
۵۰۰	
۱,۵۵	
۳۱,۲	
۲۷۰	
۵۲	
۱۰۶	
۳۲	
۴,۴

در عکس دیگر که از بام هتل مشهد تهیه شده (تصویر ۴ و ۵) و در آن دید از بالا و دوردست نسبت به حرم مشابه‌سازی شده است به دقت میزان درخشندگی که عامل اصلی خیرگی است در ۲۹ نقطه اندازه‌گیری و در جدول حاشیه تصویر ارائه گردیده است. بیشینه مقدار درخشندگی در محدوده گنبد طلائی و گلدسته‌ها (نقاط ۱۰ الی ۱۸) برابر ۵۰۰ کاندلا بر مترمربع و مربوط به نقطه ۱۲ یعنی رأس گنبد و درخشندگی میانگین نقاط مذکور برابر ۱۸۰ کاندلا بر متر مربع می‌باشد. در همین تصویر مشاهده می‌شود که نقاط ۱۰ و ۱۳ که ساقه بالایی گلدسته‌های طلائی هستند به ترتیب ۶ و ۱/۵ کاندلا بر متر

مربع درخشندگی دارند و چراغ‌های رأس گلدسته‌ها نقاط ۱۱ و ۱۴ به ترتیب ۳۴۱ و ۳۱ کاندلا بر متر مربع درخشندگی دارند یعنی روشنایی رأس این گلدسته‌ها نسبت به ساقه بالای آن بین ۴۱ تا ۵۰ برابر است. این نوع نورپردازی باعث می‌شود از فاصله دور و بالا این ساقه دیده نشده و بلکه تنها چراغ رأس گلدسته و چراغ‌های دورگردهای آنها به چشم آیند و این تصور به وجود می‌آید که گلدسته‌ها تا محدوده دورگردها پیوسته بوده و هیچ سطحی بین دورگردها و چراغ‌های رأس گلدسته وجود ندارد و دو منبع نوری در فضا معلق هستند. ولی آنچه بیش از هر چیز دیگری مزاحم دید مناسب گنبد و گلدسته است نورافکن داخل صحن مسجد گوهرشاد یعنی نقطه ۳ با درخشندگی به میزان ۳۰۰۰ کاندلا بر متر مربع می‌باشد که در این منظر در فاصله نزدیک گنبد قرار گرفته و با درخشندگی ۱۱ برابر درخشندگی محلی سطح گنبد یعنی نقطه ۱۵ به طور کامل دید را از بین می‌برد. به این منابع مزاحم باید نقاط ۲۲ و ۲۱ و ۲۰ را نیز افزود. که برج نور و روشنایی داخل صحن‌های مختلف هستند.

۴-۵- روشنایی حرم مطهر و صحن‌ها مورد بازبینی کامل قرار گرفته و طراحی روشنایی با دید کلی بر تمام مجموعه انجام شود. در این راستا توصیه می‌شود:

- دید در شب از بالا و آلودگی نوری مورد توجه قرار گیرد به همین جهت تابش نور چراغ‌ها به سمت بالا و آسمان در حداقل ممکن باشد که این موضوع راندمان را نیز افزایش خواهد داد.

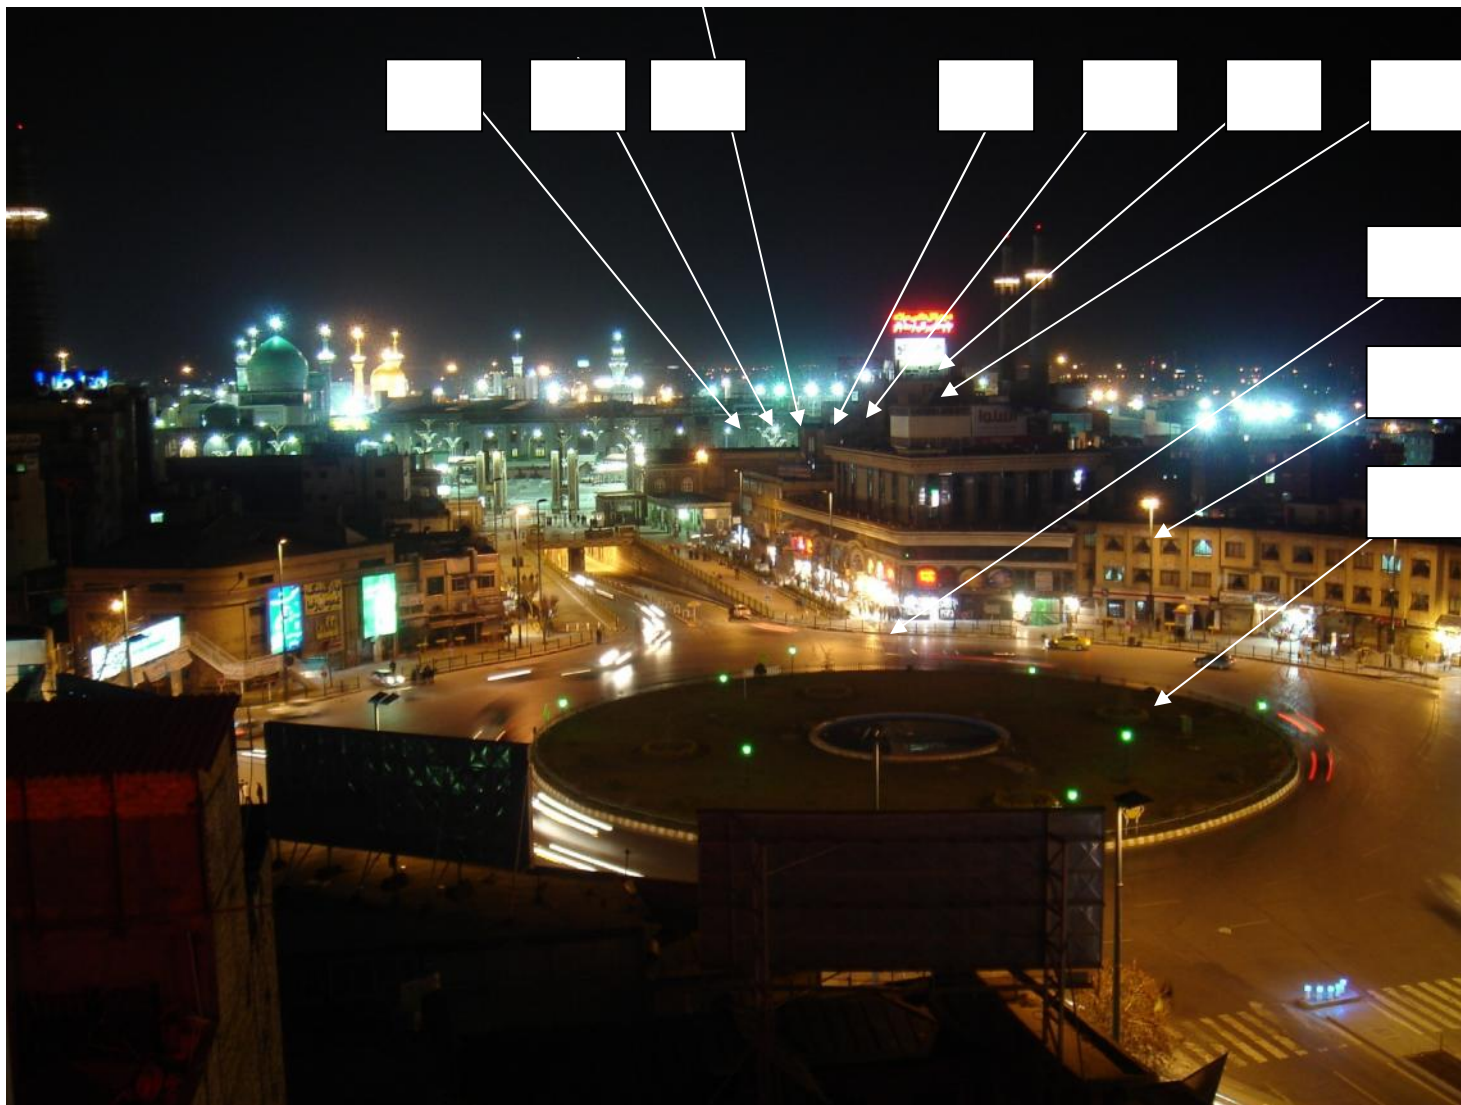
تصویر ۵ - مقادیر اندازه‌گیری شده

مقدار اندازه‌گیری شده Cd/m ²	هـ
۱۶۳	
۶۴۷	
۵۸۲	
۴۲۰	
۳۴۵	
۴۰	
۶۷	
۳۰۰۰۰	
۵۷۰	
۳,۱

نامناسب‌ترین مورد مشاهده گردیده لامپ آویزان شده مقابل یک فروشگاه است که میزان ۳۰۰۰۰ کاندلا بر متر مربع درخشندگی دارد. که چیزی حدود ۱۱۲ برابر نور بازتابیده از درخشان‌ترین محل سطح گنبد یعنی نقطه ۱۵ می‌باشد، علاوه بر آنکه حداقل ۵۰ شار نوری خروجی این لامپ به آسمان هدایت می‌شود. در نتیجه می‌توان فرض نمود که راندمان این لامپ کمتر از ۵۰ است.

۵-۵- دستورالعملی برای روشنایی تجاری و تبلیغی در این محدوده با مشارکت سازمان‌های ذیربط تدوین شود و تا براساس آن روش خاصی برای نصب تابلوهای تبلیغاتی، معرفی اماکن و ... ارائه شود. در هر حال در این محدوده نباید هیچ منبع نوری و تابلوهای تبلیغاتی رنگی در ارتفاع بیش از سردر فروشگاه‌ها و ساختمان‌ها بخصوص در چهار خیابان مشرف به حرم نصب شوند، به هر شیوه ممکن از نصب لامپ‌های پرفردت در ارتفاع کم در مقابل فروشگاه‌ها و یا چراغ‌های گردان الوان برای جلب نظر جلوگیری به عمل آید از نصب چراغ‌های خیره‌کننده برای روشنایی نمای ساختمان‌ها

در این محدوده جلوگیری شود. تابلوهای تبلیغاتی که خود نور نیستند و با نورافکنی از سمت بالا به پایین نورپرداری شده‌اند برچیده شوند برج‌های نور (پایه‌های بلند) جمع‌آوری شده یا با منابع نوری دیگری که مناسب است مجهز شوند. در طراحی روشنایی میدانی دقت بیشتری به عمل آید تا نصب چراغ‌ها در میان میدان در ارتفاع کم باعث خیرگی رانندگان و عابران نگردد و سیاست طراحی بیشتر در این سمت حرکت نماید که با پردازش نوری زیبایی‌ها را نشان دهیم.
